1. Ausfertigung (1)

Am 01.07.2003 fand eine Ortsbesichtigung auf der Dachfläche der Gebäudes Altbau xxxx xxxxxxxx KG statt.

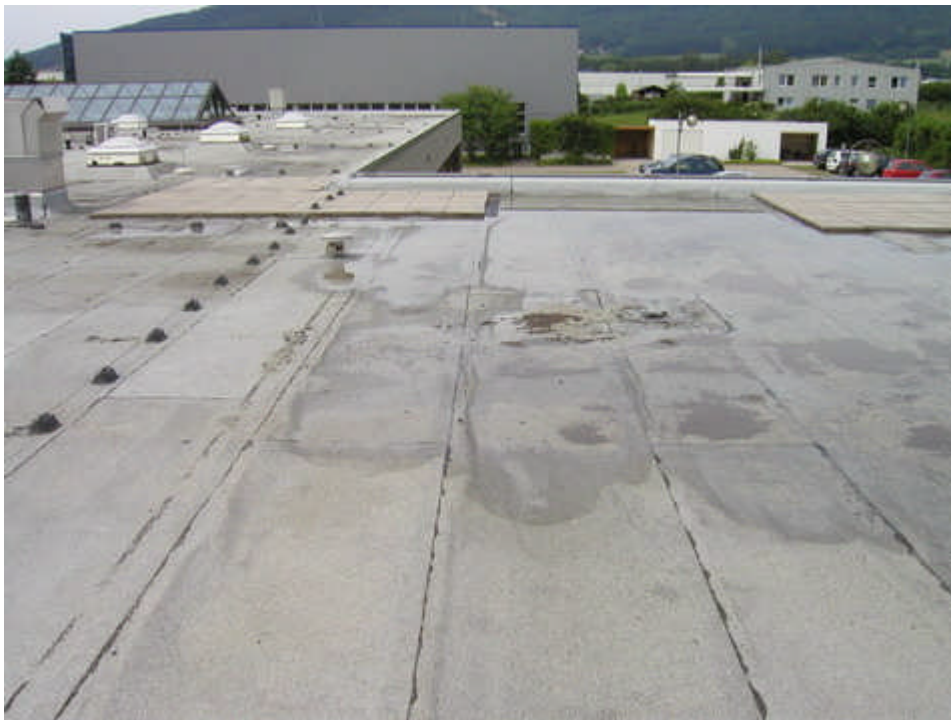
Bild 1

Das Gebäude wurde vor ca. 12 Jahren erstellt. Die Bauweise ist massiv hergestellt. Die Wände wurden mit Waschbetonfertigteilen hergestellt, die Flachdachdecke besteht aus Spannbetondielen. Im Jahr 2001 wurde von der Fa. Maulhardt eine Regenerationsschicht mit xxxx Polygum Turbo APP Dachbahn aufgebracht. Zuvor war ein anderer Dachdecker damit beauftragt, diese Dachfläche mit einer hochpolymeren Folie abzudichten. Bei diesem Versuch wurde der gesamte Produktionsbereich geflutet. Um dieses Wasser aus dem Dachpaket zu bekommen, wurde eine Dämmstofftrocknung von der Versicherung ausgeführt. Hierbei kam es zu einer erheblichen Blasenbildung im Mittenbereich.

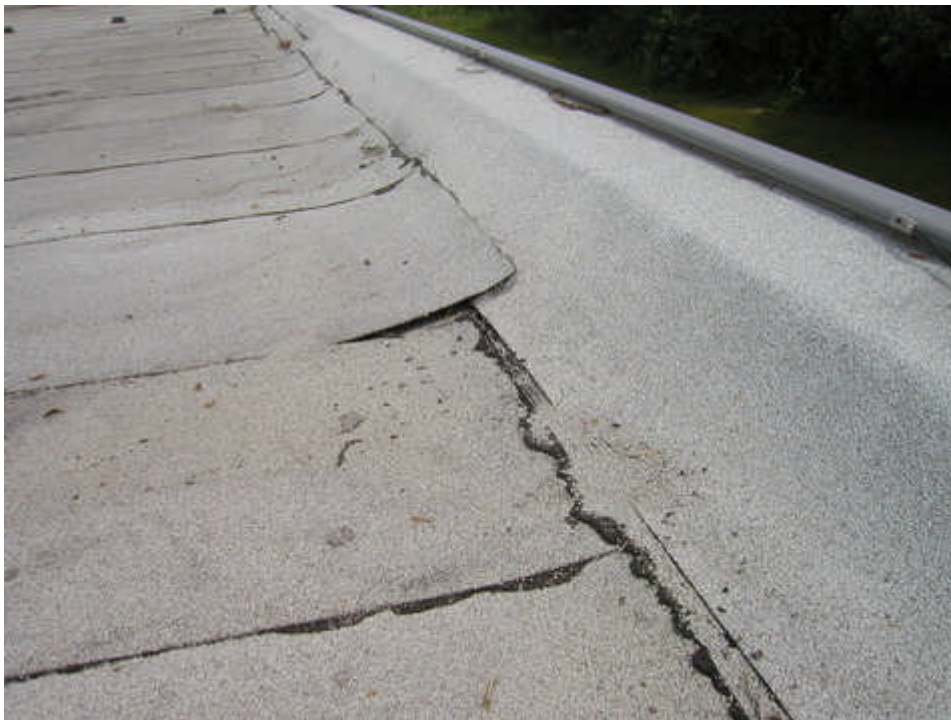
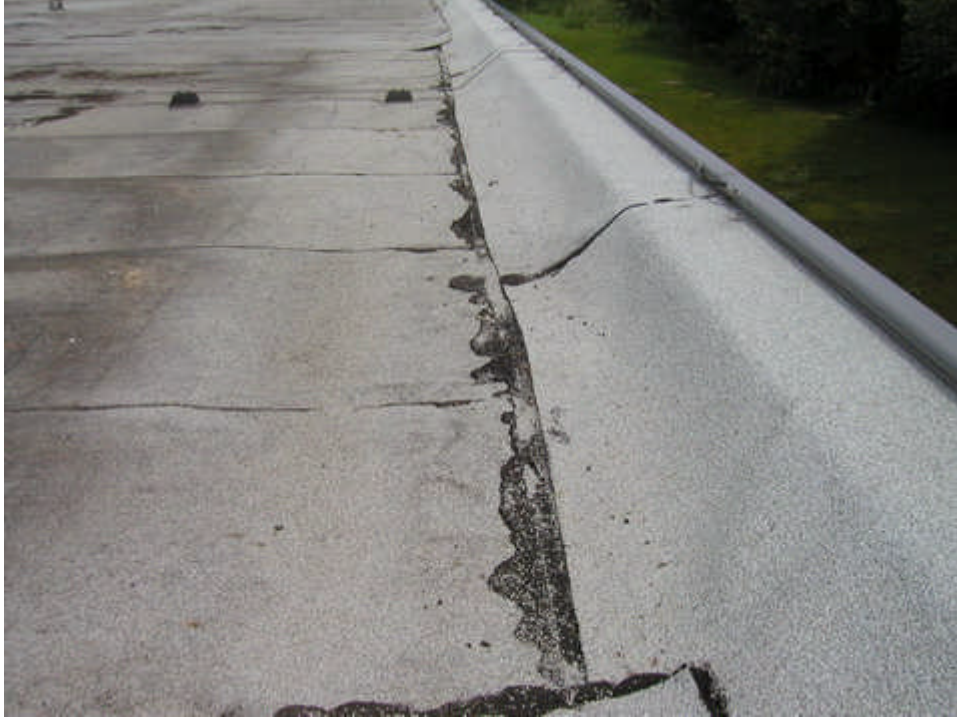
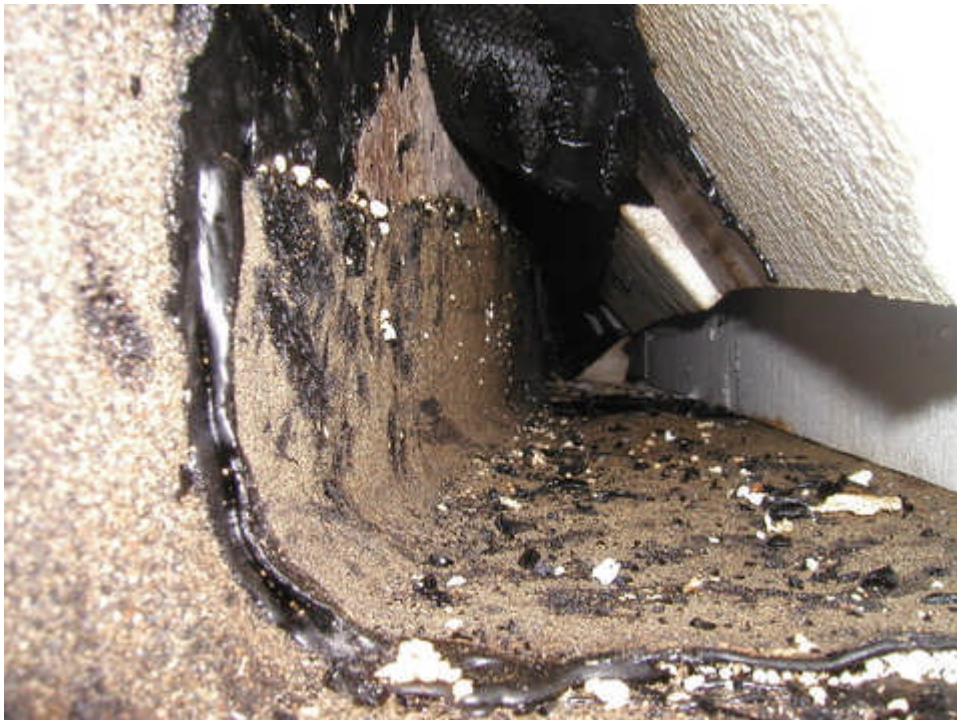
Bei dem Ortstermin wurde festgestellt, dass sich die Sanierungsbahn im Bereich der Attika spannt und die Nähte der Bahn schon teilweise delaminiert sind. (Bild 2-4). Es lässt sich erkennen, dass die ursprüngliche Naht um ca. 3-5 cm nach außen gewandert ist.

Im Randbereich der Dachfläche muss die Attikaabdichtung mittels Dachsneider aufgeschnitten werden. Der fehlende Dämmstoff aus PS 20 muss in einer Breite von ca. 20 cm aufgefüllt werden.

Die aufgefüllte Wärmedämmung mit einer selbstklebenden Kaschierungsbahn abdecken und einen Streifen Polygum Turbo in der Breite von ca. 100 cm aufschweißen und an die Attika anschließen.

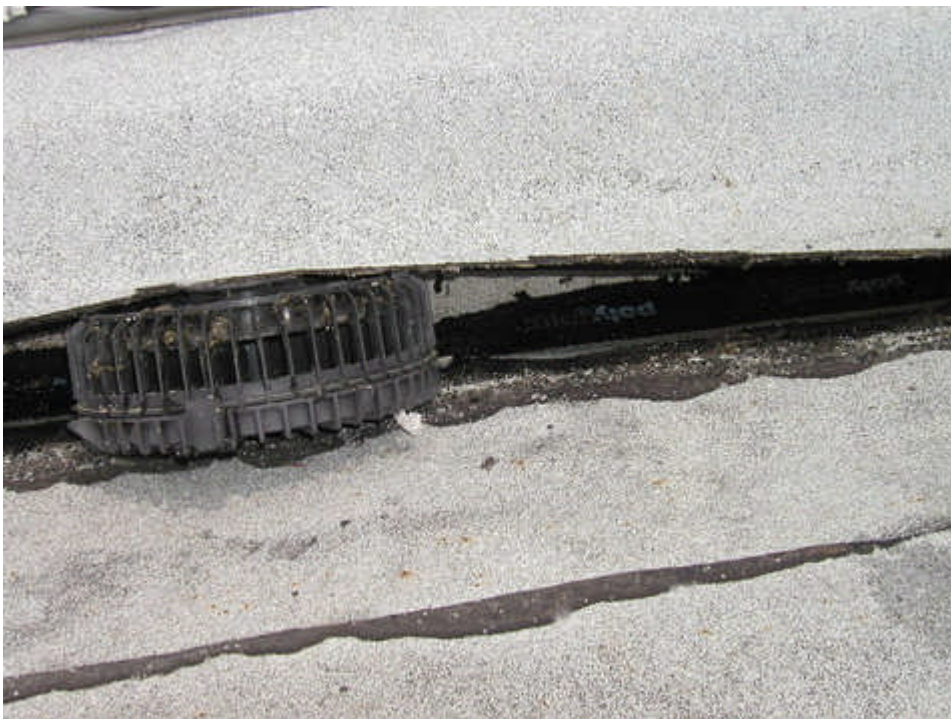
Bild 5

In Teilbereichen hat sich Naht an der Attika schon gelöst. Dort ist auch festzustellen, dass hinter dieser Naht keine Wärmedämmung mehr vorhanden ist. Die Flächenbahn fällt bis auf die Dampfsperre, so dass dort das Wasser ungehindert eindringen konnte. (Bild 5)

- Aufschneiden der Attikaabdichtung bis zum fehlenden Dämmstoff.
- Einbau der fehlenden Wärmedämmung im Randbereich.
- Kaschieren der Wärmedämmung mit einer Kaschierlage.
- Eine Lage Polygum Turbo auf die Kaschierung aufschweißen und an die Attika anschließen.
- Dachfläche mit einer Lage PE-Folie abdecken.
- Kiesschicht 16/32 aufbringen.

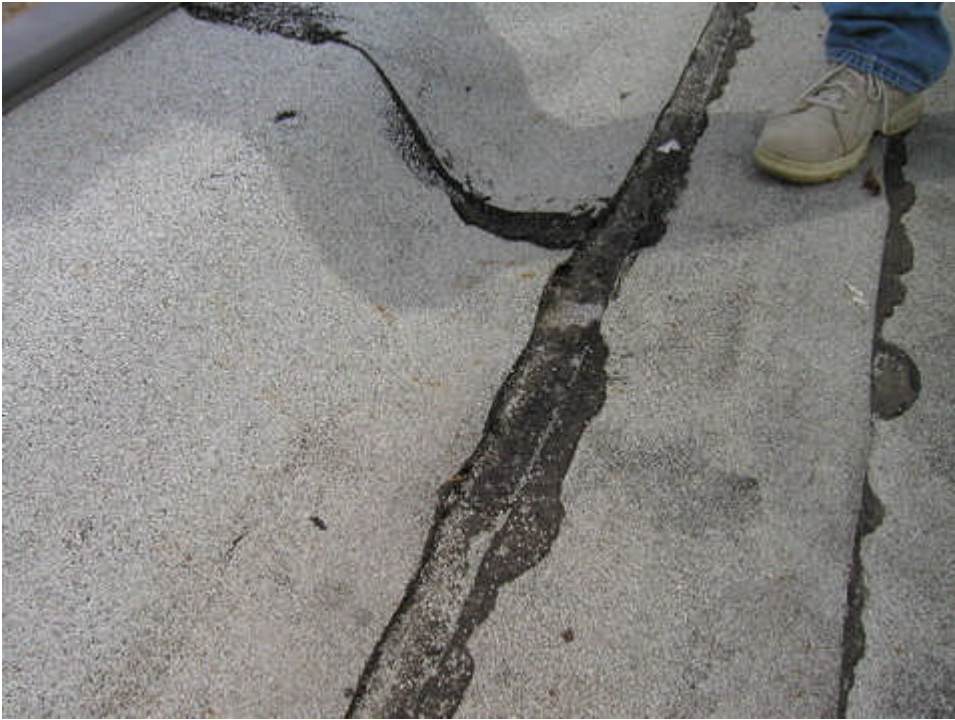
Bild 6

Durch die gewanderte Dämmung hat sich neue Regenerationsschicht in die Mitte des Daches verlagert. Hier sind Falten auf der Dachbahn in Längs- und Querrichtung zu sehen. Das gestauchte Material fehlt an den Attiken, dort hat sich die Naht um ca. 5 cm nach innen verlagert. (Bild 5&6)

Die Faltenbildung in diesem Bereich deutet darauf hin, das das äußere Dachpaket im ganzen von dem Dachrand abgewandert ist.

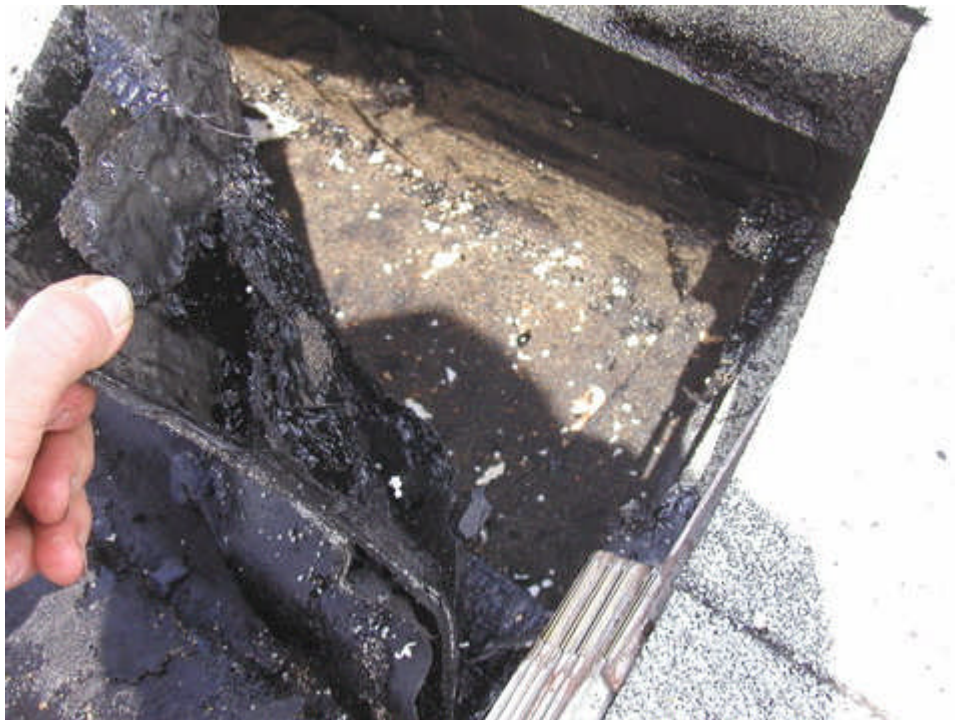
Bild 8

Bei Ausbau der Wärmedämmung fällt auf, das der verwendete Kleber (Adhesivkleber) immer noch eine Stark klebende Wirkung hat.

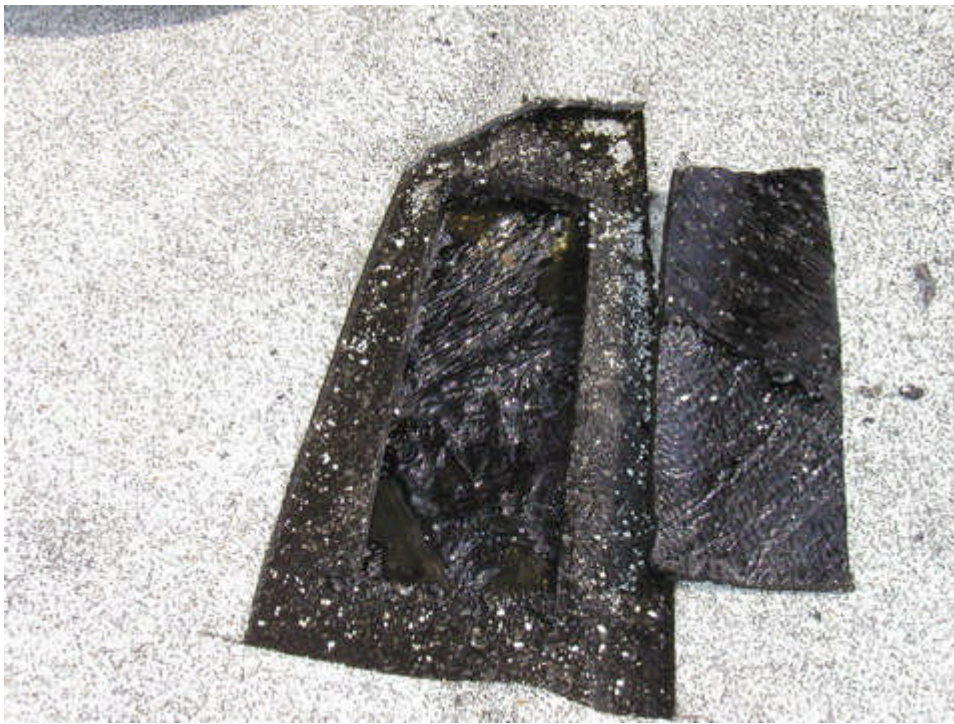
Bild 9

Bei der Überprüfung der Regenerationsschicht wird ein absoluter Verbund im Bereich der verklebten Stellen festgestellt. Eine Materialunverträglichkeit ist hier nicht erkennbar. Es wird jedoch eine Probe von der Fa. xxxx auf Verträglichkeit mit SBS-Bitumen durchgeführt. (Bild 9)

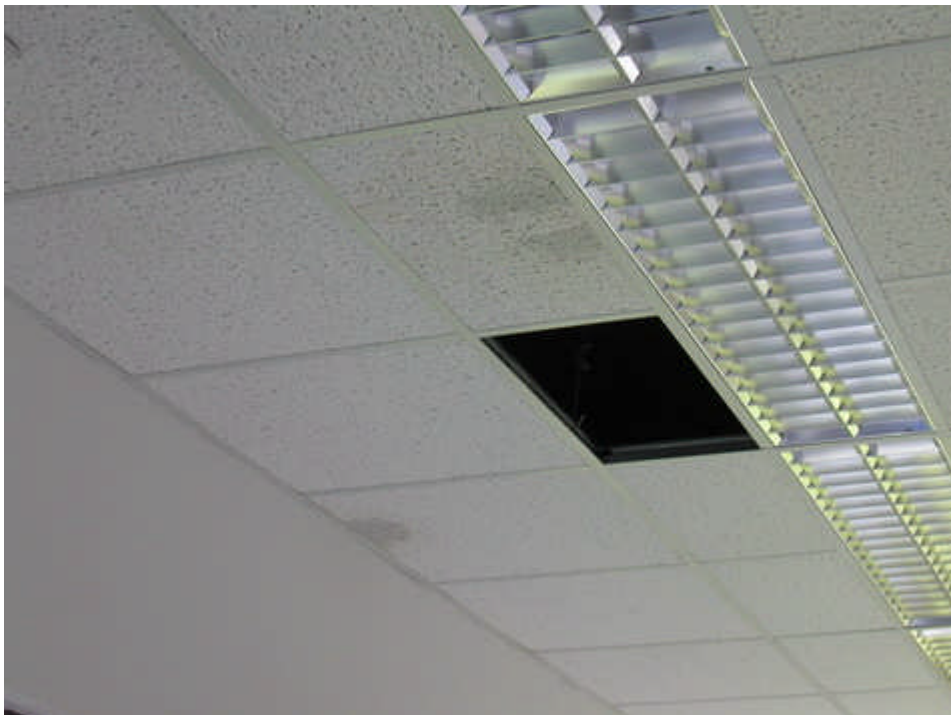
Bild 10

In der Produktion wurden einige Deckenplatten durchfeuchtet, eine Leichtbauwand aus Rigips ist durchfeuchtet und die elektrischen Anlagen in der Decke sollten überprüft werden.

- IV.1b** Als Folgeschäden sind die Durchfeuchtungen in Produktion und in den Fluren anzusehen. Die Deckenplatten müssen ausgetauscht werden. Bei der Elektrik in der Decke ist eine Überprüfung erforderlich
